事例3

・**トラブル**
反応器内部コイル破孔

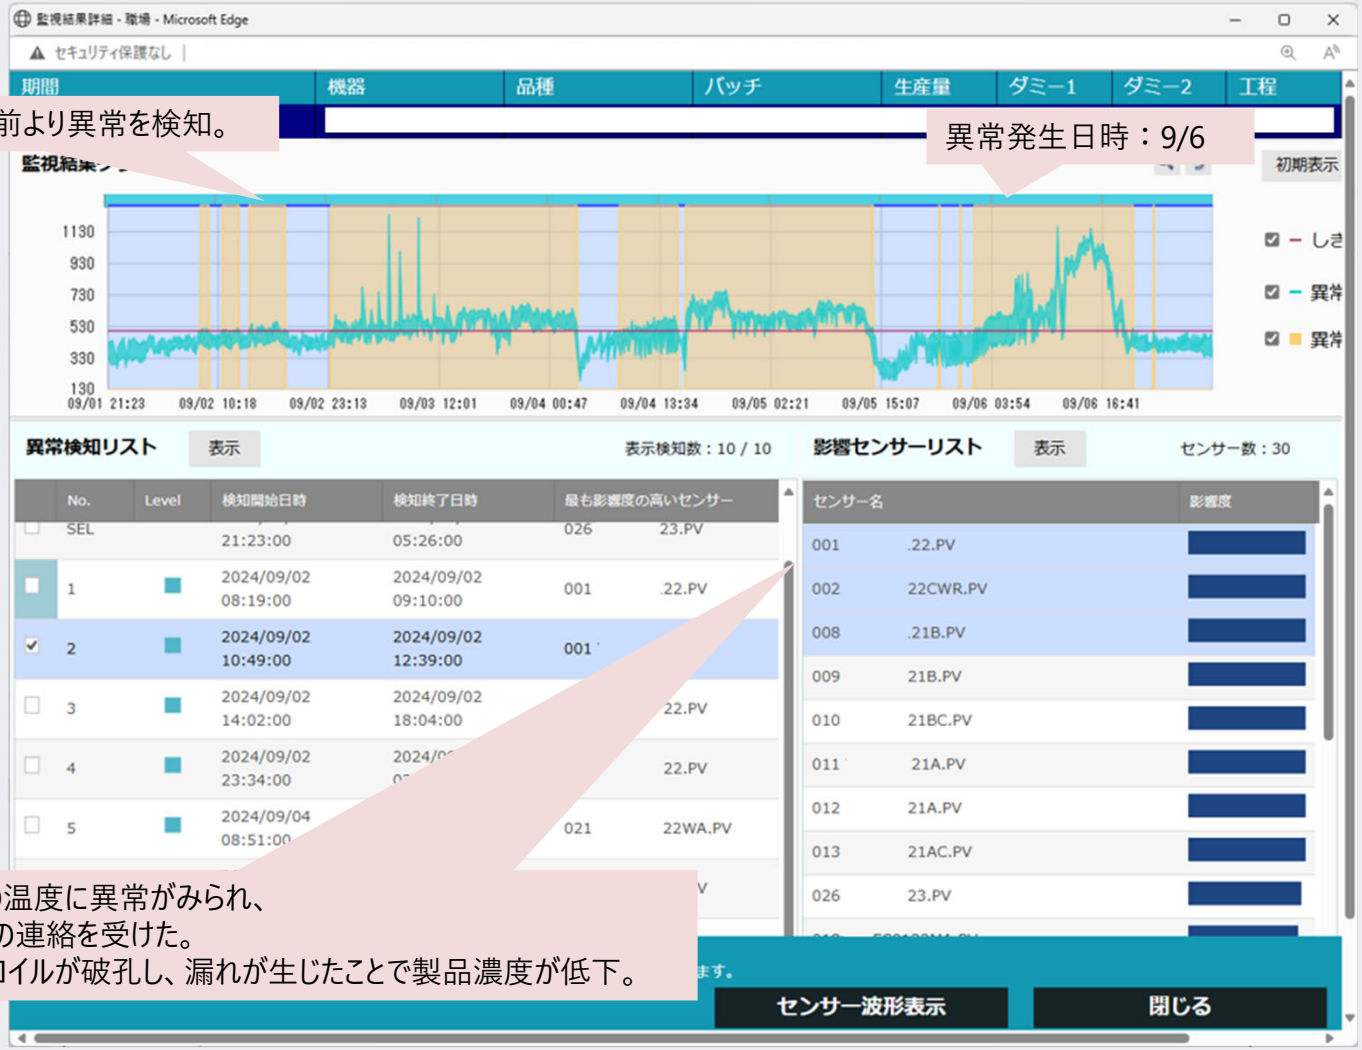
・**発生した原因**
劣化

・**処置した日時(異常が発覚した日時)**
9/2　8:19　BD-CUBE異常発報
9/6　検査部門より製品濃度低下の連絡有
内部コイル破孔疑い　漏れ確認
コイルの1本より破孔確認（保圧）
