TOF-SIMS による有機金属錯体の分析

東北大学 多元物質科学研究所 技術室

今回は、スタティックモードの SIMS で、飛行時間法を利用して質量分析を行う TOF-SIMS を用いた有機金属錯体の分析結果について報告する。

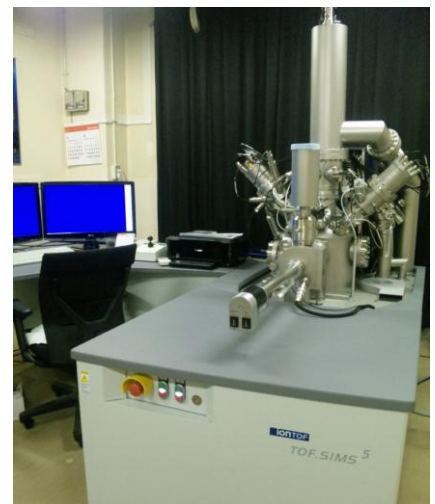
Fig.1 TOF.SIMS5 外観

今回分析に用いた TOF.SIMS5(ION-TOF、日立ハイテク)は、多元物質科学研究所 Central Analytical Facility(多元 CAF)機器として平成 22 年 2 月に設置された装置である。

スタティック SIMS に分類される TOF.SIMS5 は、小さな電流密度で非破壊的に分析を行うため、試料表面のフラグメンテーションを抑制し、大きな構造を保ったままの状態で、二次イオンを検出することが可能で、数 nm 以下の試料最表面の情報を得ることができる。また、一次イオンに Bi_3^{++} を用いることにより、イオンが表面に衝突した際のエネルギー伝播を浅い領域に留め、且つ横方向に拡大させることにより、二次イオン収率の向上を図っている。TOF 型の分析計では、真空中で一定の電圧により加速された二次イオンの飛行速度が質量の関数になることを利用し、それらが検出器まで到達する時間を計測することで、二次イオンの質量分析が行われる。そのため、高い質量分解能 ($M/\Delta M > 10,000u @ 29u$) と透過率で、広範囲の質量数(最大 10,000u 程度)を同時測定することが可能である。更に、スパッタイオンガン(O_2 、Cs)を搭載しているため、デュアルビーム法による深さ方向分析が可能で、ダイナミック SIMS と同様の用途として用いることもできる。

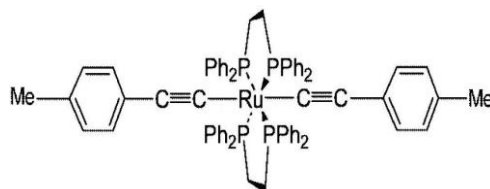
Fig.2 Ru アセチリド錯体の構造式

分析試料は、多元研・走査プローブ技術研究分野において作製された Ru アセチリド錯体/Au/mica で、フレームアニールを行った Au/mica 上に Ru アセチリド錯体($\text{RuC}_{70}\text{P}_4\text{H}_{62}$ 、1128.2845u、Fig.2)を真空蒸着したものである。最表面の組成分析を行うことにより、Ru アセチリド錯体が構造を保ったままの状態基板に吸着しているか否か確認することを目的とした。

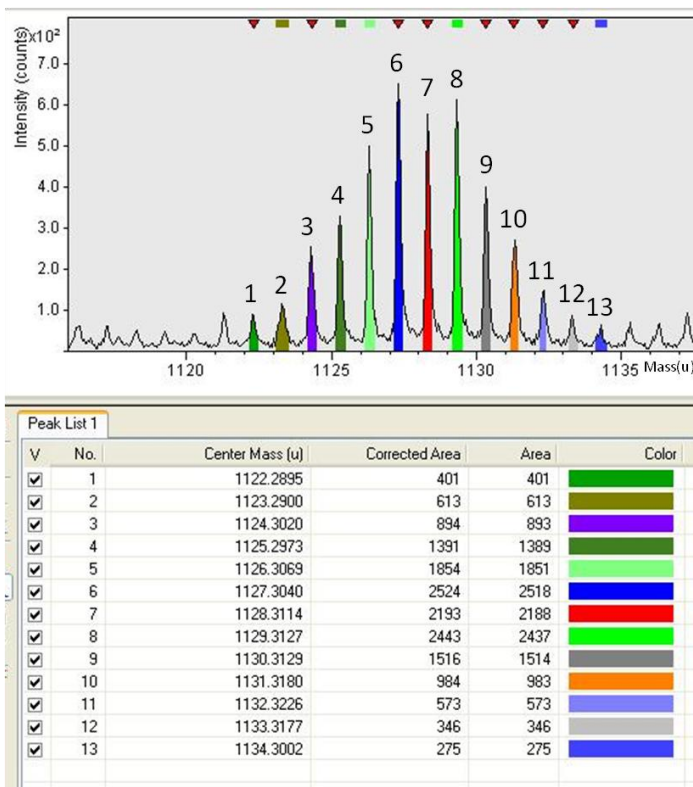
Fig.3 Mass Spectra (mass:1116~1140)

目的分子の質量数(1128.2845u)付近に複数のピークが確認された(Fig.3)。ピーク 7(Center mass : 1128.3114u)を $\text{RuC}_{70}\text{P}_4\text{H}_{62}^+$ と仮定した場合の解析結果は、Deviation 23.8ppm であった。また、ピーク 6(Center mass : 1127.3040u)を $^{101}\text{RuC}_{70}\text{P}_4\text{H}_{62}^+$ と仮定すると Deviation 16.2ppm、 $\text{RuC}_{70}\text{P}_4\text{H}_{61}^+$ と仮定すると Deviation 24.2ppm、 $^{101}\text{RuC}_{70}\text{P}_4\text{H}_{60}^+$ と仮定すると Deviation 17.6ppm という結果になった。高質量領域では、質量分解能の低下により、近質量数のピーク分離が困難となるため、複数の分子イオン由来のピークが見掛け上、同一のピークとして現れる可能性が高いと考えられる。Fig.4 は、データ解析ソフト(SurfaceLab6 Measurement Explorer)

により、 $\text{RuC}_{70}\text{P}_4\text{H}_{62}$ の同位体存在比を計算した結果である。分析により得られたピークを Fig.4 と比較してみると、ピーク 7 に比べて、ピーク 6、ピーク 8 の強度が高いことが分かる。そこで、 $\text{RuC}_{70}\text{P}_4\text{H}_{61}$ 、 $\text{RuC}_{70}\text{P}_4\text{H}_{62}$ 、 $\text{RuC}_{70}\text{P}_4\text{H}_{63}$ が同量存在していると仮定した場合の同位体存在比についても同様に計算を行わない、実測値との比較を行った(Fig.5)。その結果、Fig.4 と比べ、実測値に近い値を示したことから、それぞれの分子の発生率、イオン化率が異なることを考慮しても、 $[\text{M}+\text{H}]^+$ や $[\text{M}-\text{H}]^+$ 等の形でイオン化した分子の情報が、今回の分析結果に含まれていることが推察できる。以上のことから、Ru アセチリド錯体は、その構造を保ったままの状態基板に吸着しており、イオン化する過程で、末端の結合に変化が生じた分子も検出された可能性が高いと判断した。

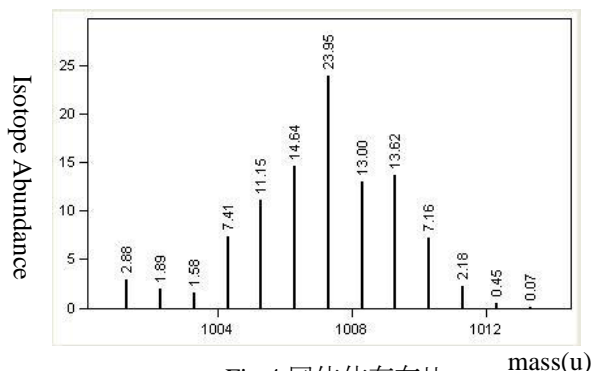
Fig.4 同位体存在比
($\text{RuC}_{70}\text{P}_4\text{H}_{62}$)

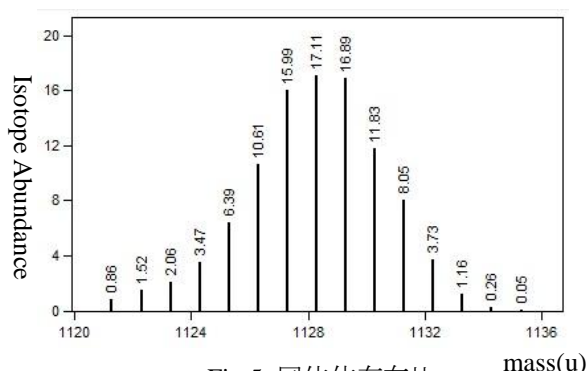
Fig.5 同位体存在比
($\text{RuC}_{70}\text{P}_4\text{H}_{61} + \text{RuC}_{70}\text{P}_4\text{H}_{62} + \text{RuC}_{70}\text{P}_4\text{H}_{63}$)

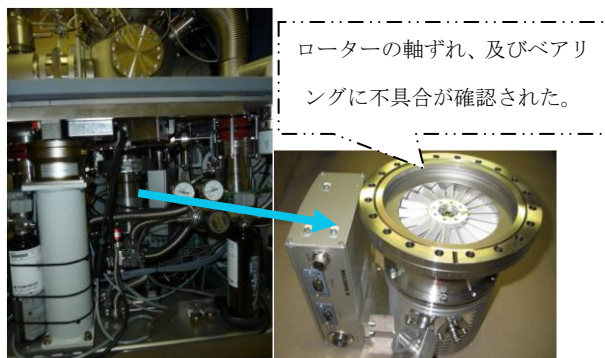
Fig.6 故障したターボ分子ポンプ

震災後、電源を投入し、装置を立ち上げようとしたところ、メインチャンバーを排気するターボ分子ポンプに異常が確認された。ローターの軸ずれ、及びベアリングの不具合が原因であることが分かり、新しいものとの交換が必要となった(Fig.6)。装置はドイツのION-TOF社製で、日立ハイテクが扱っているのだが、破損したターボ分子ポンプは、Oerlikon Leybold Vacuum社のものであるため、日立ハイテク、ION-TOF社を経由して見積を取得し、発注を行う必要があった。また、補正予算が下りる時期を待ってからの発注となったのも、修理完了までに時間を要した理由の一つである。

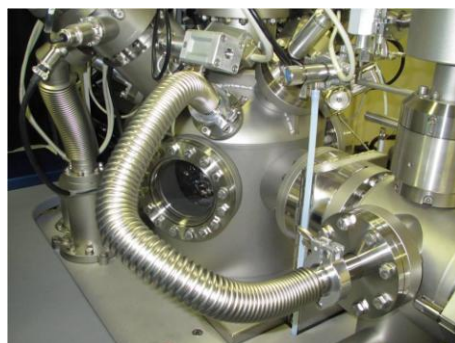
Fig.7 メインチャンバーとロードロックとの接続

超高真空を保たなければならない装置を長期間、大気に曝しておく、水分や酸素が悪影響を及ぼすため、ロードロックとメインチャンバーを接続し、ロードロックのターボ分子ポンプで排気後、窒素をパージする作業を2週間に1回のペースで行った(Fig.7)。9月下旬に新しいポンプの取り付け作業を行うことが決まった。窒素パージを行っていたこともあり、その他の真空系に問題は見られず、数時間のインターナルベーキングだけで、正常な真空度を取り戻すことができた。ところが、真空系が回復した後も、高電圧電源ユニットのショートや、PC内のTDCボードがずれたことによる、コミュニケーション系の不具合が発生した。
