4H-SiC 結晶欠陥（積層欠陥およびキャロット欠陥）の Conductive-AFMおよびSNDMによる電気物性の可視化

図1 4H-SiC 積層欠陥（ステップバンチング）の Conductive-AFM 観察結果

図2 4H-SiC 積層欠陥（ステップバンチング）とキャロット欠陥のSNDM観察結果
(a) (c) 形状像 (b) (d) SNDM像 (e) 形状3D像にSNDM像の色づけをした重ね合わせ画像

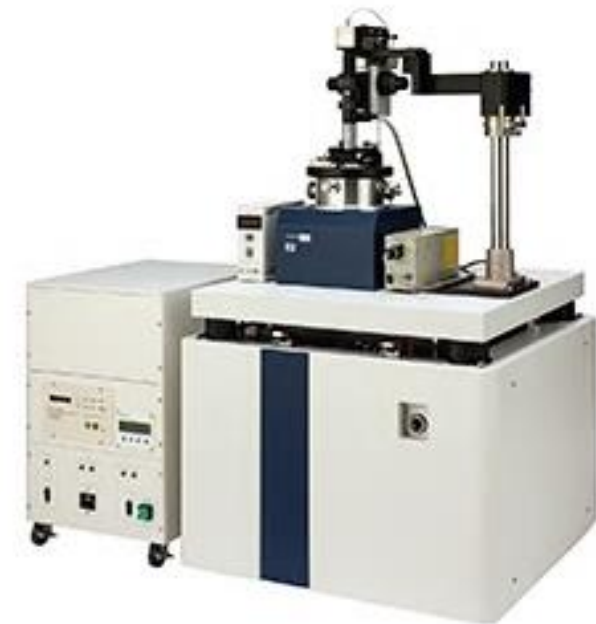
推奨構成	備考
環境制御型 AFM5300E	
真空排気（ロータリポンプ、ターボ分子ポンプ）	
Conductive-AFM HS-SNDM II KFM	
AFM5000 II プロブステーション
